Untersuchungsbericht
zur Elektrothermografie
nach **VdS 2860 und DIN 54191**

Bericht Nr.: AB0900999
Tag der Prüfung: 12.05.2009

Anschrift des geprüften Objektes	Bericht Nr.
Abwasserbetrieb Musterstadt	AB0900999
Kläranlage	Datum der Prüfung
01234 Musterstadt	12.05.2009
Am Klärwerk Nr. 1

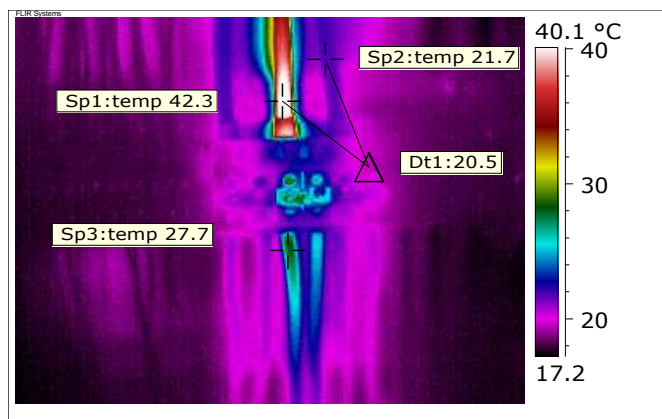
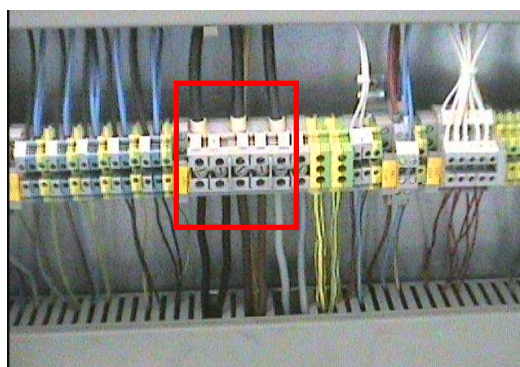
Lfd. Nr.:	Genauer Standort	Anlagenteil	Befund	Bauteil	thermische Auffälligkeit	Seite Nummer
5	Unterstation Zulauf	NSUV - Anlagentechnik	GTA	Abgangsklemmen	Erhöhte thermische Belastung der Klemme	7

Zum Bericht Nr.: AB0900999	Uhrzeit der Aufnahme: 11:31:35	Seite: 7	Gesamtzahl: 7
Laufende Nummer aus der Liste der untersuchten Betriebsmittel und Einrichtungen gemäß Anhang 1:			5
Dateiname des Thermogramms:			IR_120509_001.JPG
Genauere Bezeichnung der dargestellten Einrichtung/Betriebsmittel:	Bauteil: Abgangsklemmen	BMK/OMK: ZLP1-X1-Klemme 3	
Genauer Standort: Unterstation Zulauf	Anlagenteil: NSUV - Anlagentechnik Schaltschrankfeld: 4		
Betriebszustand der dargestellten Einrichtung / Betriebsmittel (Volllast, Halblast, 30% Auslastung o.ä.): Volllast			
		eventuelle Strommessung: L1 63,4 A L2 62,9 A L3 63,1 A	Nennstrom: ./ . A
Umgebungsbedingungen der dargestellten Einrichtung (Betriebsmittel): ./ .			
Kameraeinstellungen:	Emissionsgrad: 0.96	reflektierende Temperatur: 16.0 °C	Umgebungstemperatur: 16.0 °C
Maximaltemperatur in markierten Bereichen	ϑ_{max1} : 42.3 °C	ϑ_{max2} : 21.7 °C	ϑ_{max3} : 27.7 °C

Bewertung der thermischen Auffälligkeit: Erhöhte thermische Belastung der Klemme			
Mögliche Ursache: Lose oder defekte Reihen-klemme			
Thermische Differenz zwischen den Einzeladern des Motorabgangs: > 20K			
Die Differenz ist auf Grund der recht gleichmäßigen Strombelastung gefährlich hoch			
Fehlerklasse / Befund: GTA			
Vorgeschlagene Maßnahme:			
Überprüfung der Klemmenverbindung auf lose Anschlüsse und Prüfung der Klemme auf Defekt.			
Hinweis: Insbesondere ist darauf zu achten, dass die Anschlüsse bzw. Klemmen auf Grund der thermischen Belastung keine Folgeschäden z.B. Verbrennungsspuren aufweisen.			
Behebungsfrist (wenn erforderlich): Sofort! Ein längerer Betrieb der Klemmstelle wird zur Brandgefahr
